## Progetto **A.M.A.Mi.R.**

“Azioni di **M**onitoraggio **A**vanzato per la **M**itigazione del **R**ischio Idrogeologico nel Comune di San Martino di Finita”

### **RELAZIONE SULL'ATTIVITÀ SVOLTA NEL PERIODO GENNAIO 2009 – DICEMBRE 2009 E CONSIDERAZIONI CONCLUSIVE**

Rende, 15 gennaio 2010

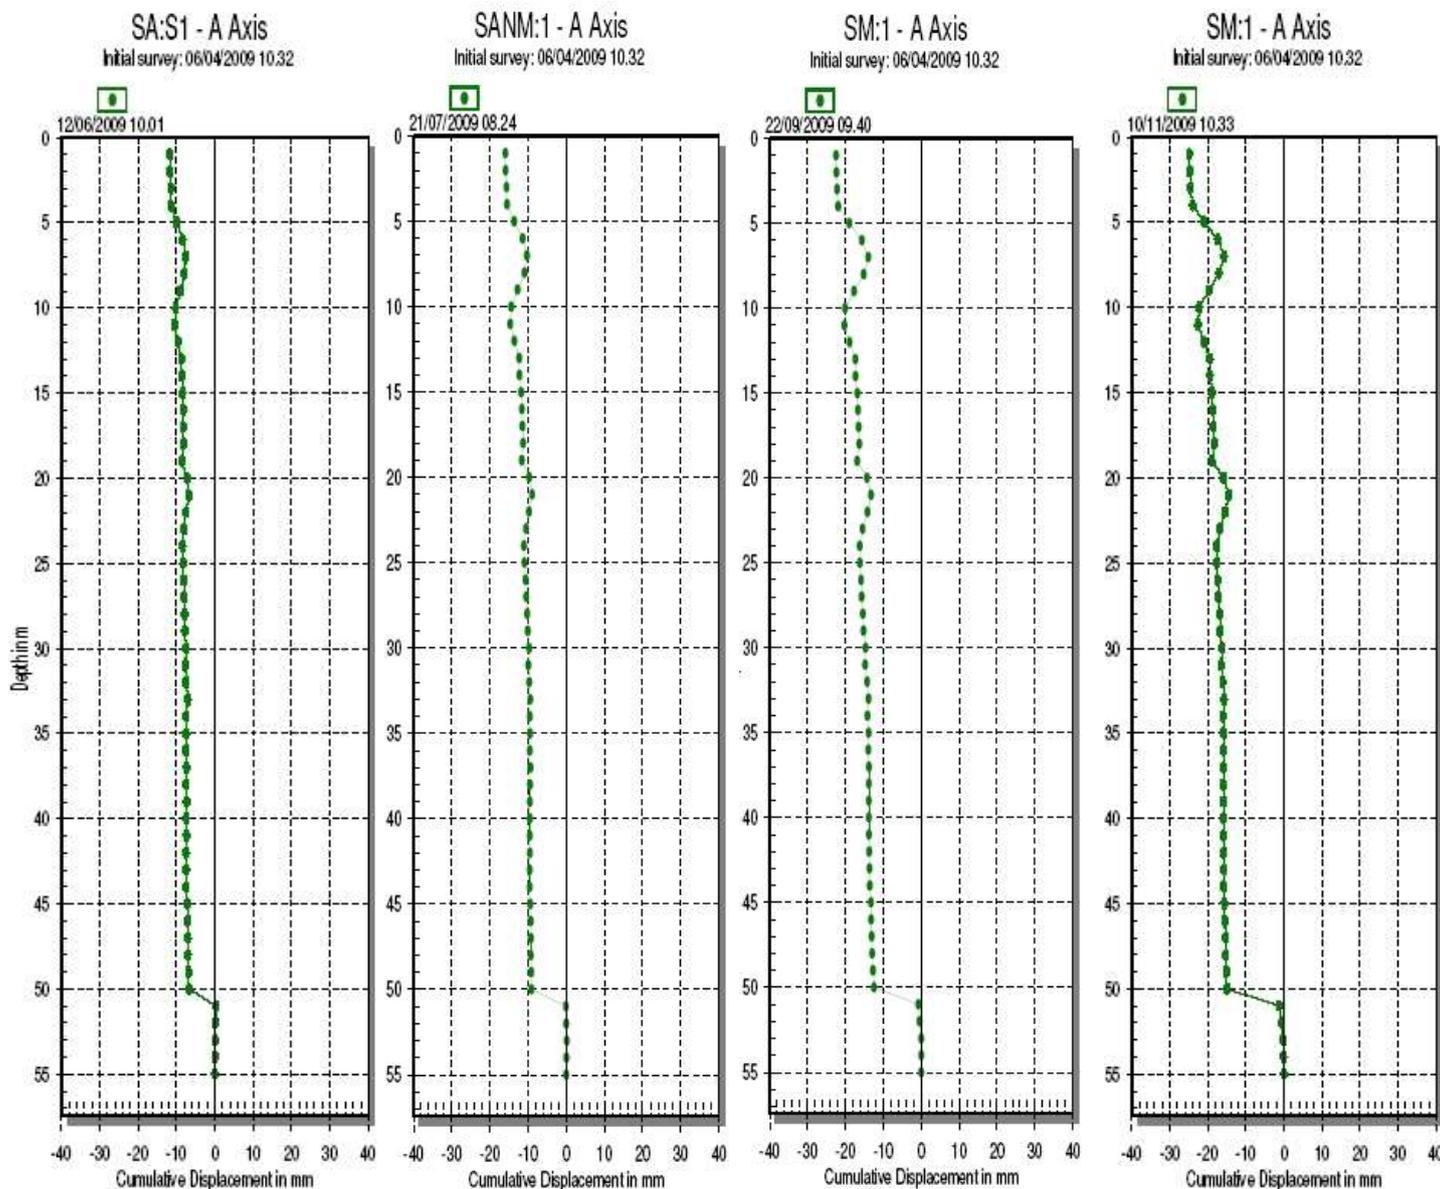
Fig. 3 – Grafici mostrand i spostamenti cumulativi (in millimetri) in funzione della profondit , desunti dalle misure inclinometriche eseguite nel perforo di sondaggio S1 il 12/06/2009, il 21/07/2009, il 21/09/2009 e il 10/11/2009 (da sinistra verso destra)

In **figura 3** sono rappresentati i grafici mostrand i spostamenti cumulativi (in mm) in funzione della profondit , desunti dalle misure inclinometriche eseguite il 12/06/2009, il 21/07/2009, il 21/09/2009 e il 10/11/2009. Dall'esame dei grafici si nota come risulti ben evidente un piano di scorrimento profondo (a 51 m dal p.c.) che corrisponde all'incirca con la superficie di contatto delle metamorfite con le sottostanti argille plioceniche. Nell'intervallo 12/06/2009-10/11/2009, si   registrato un lento e costante movimento, lungo la suddetta superficie, che ha raggiunto uno spostamento complessivo di circa 15 mm. Altri due piani di scorrimento secondari sono stati riscontrati rispettivamente intorno ai 20 e ai 7 metri dal pc ed hanno evidenziato, nel complesso,

spostamenti di entità inferiore rispetto al movimento profondo. E' stato possibile ravvisare l'entità complessiva dello spostamento orizzontale, che a livello della superficie di campagna ha raggiunto l'entità di 25 mm.

Le misure inclinometriche eseguite nel periodo sopra indicato hanno permesso di valutare la velocità di traslazione orizzontale a livello del piano di campagna, valutata in circa 1.1 mm/settimana, secondo la progressione rappresentata in **figura 3**.

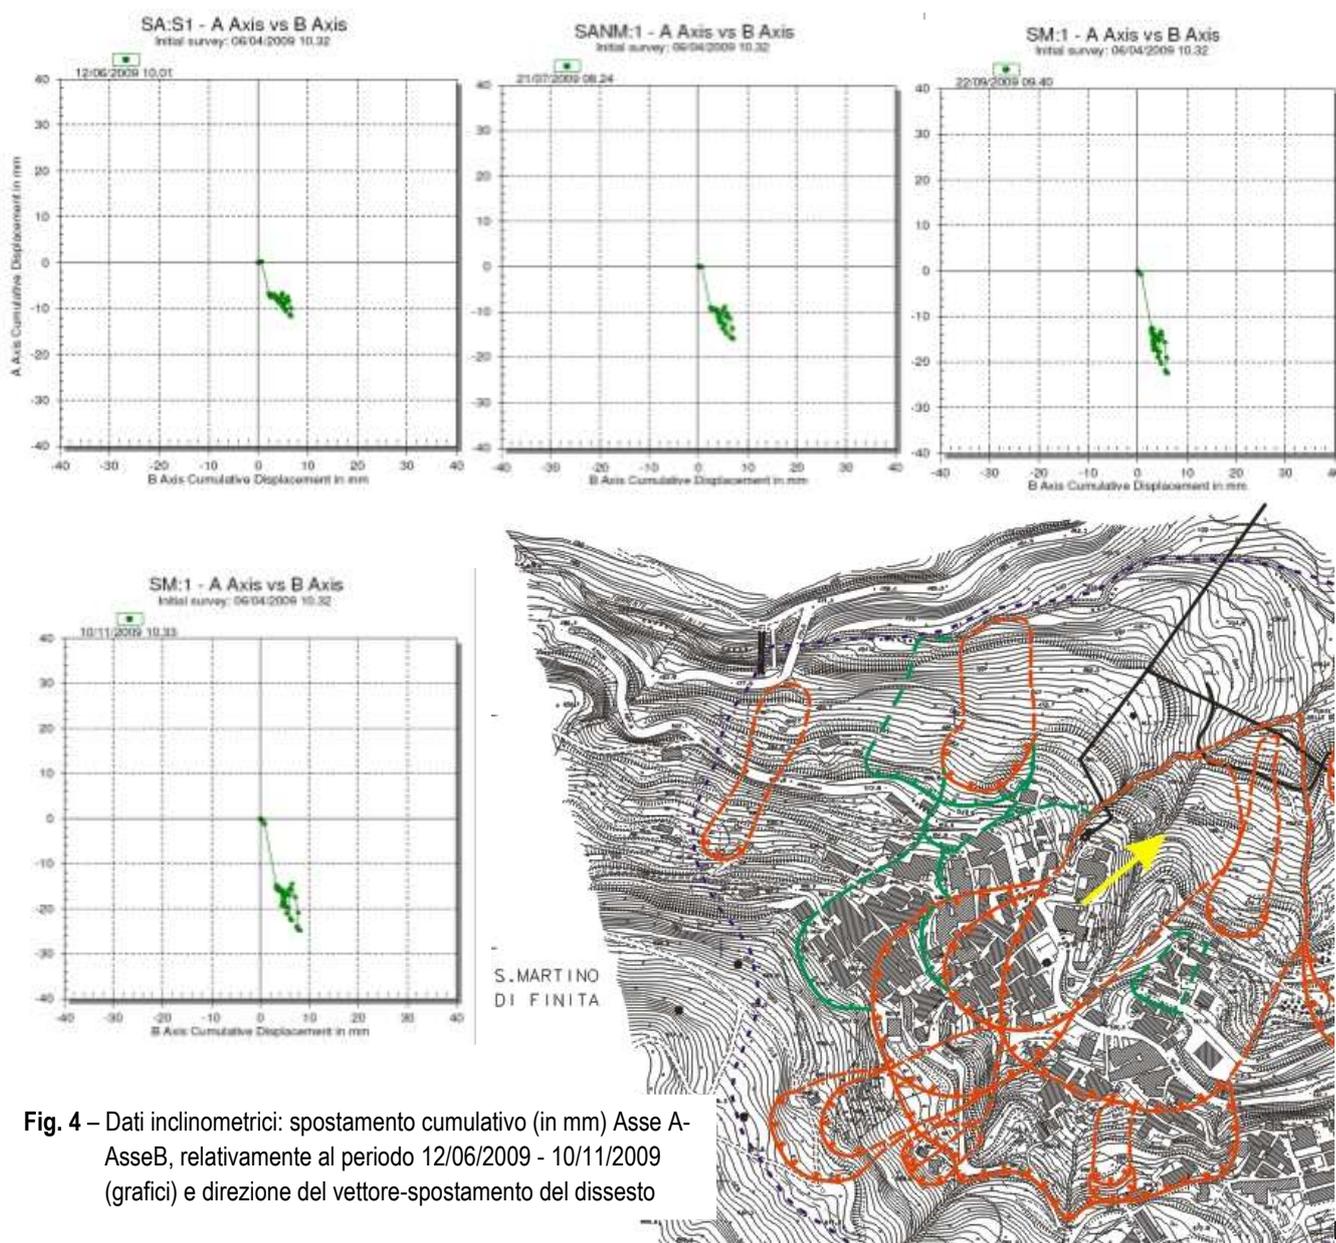
Dall'analisi dei dati riportati in **Figura 4** che rappresenta lo spostamento cumulativo (in mm) Asse A-AsseB, relativamente al periodo di riferimento, si rileva la direzione del vettore-spostamento del dissesto, orientato NE-SW, relativamente a tutti e tre i piani di scorrimento.

**Fig. 4** – Dati inclinometrici: spostamento cumulativo (in mm) Asse A-AsseB, relativamente al periodo 12/06/2009 - 10/11/2009 (grafici) e direzione del vettore-spostamento del dissesto

Nel complesso si desume come l'entità dello spostamento profondo risulti sensibilmente più accentuata rispetto ai due più superficiali, probabilmente in virtù di una maggiore dipendenza di questi ultimi dell'oscillazione del livello piezometrico.

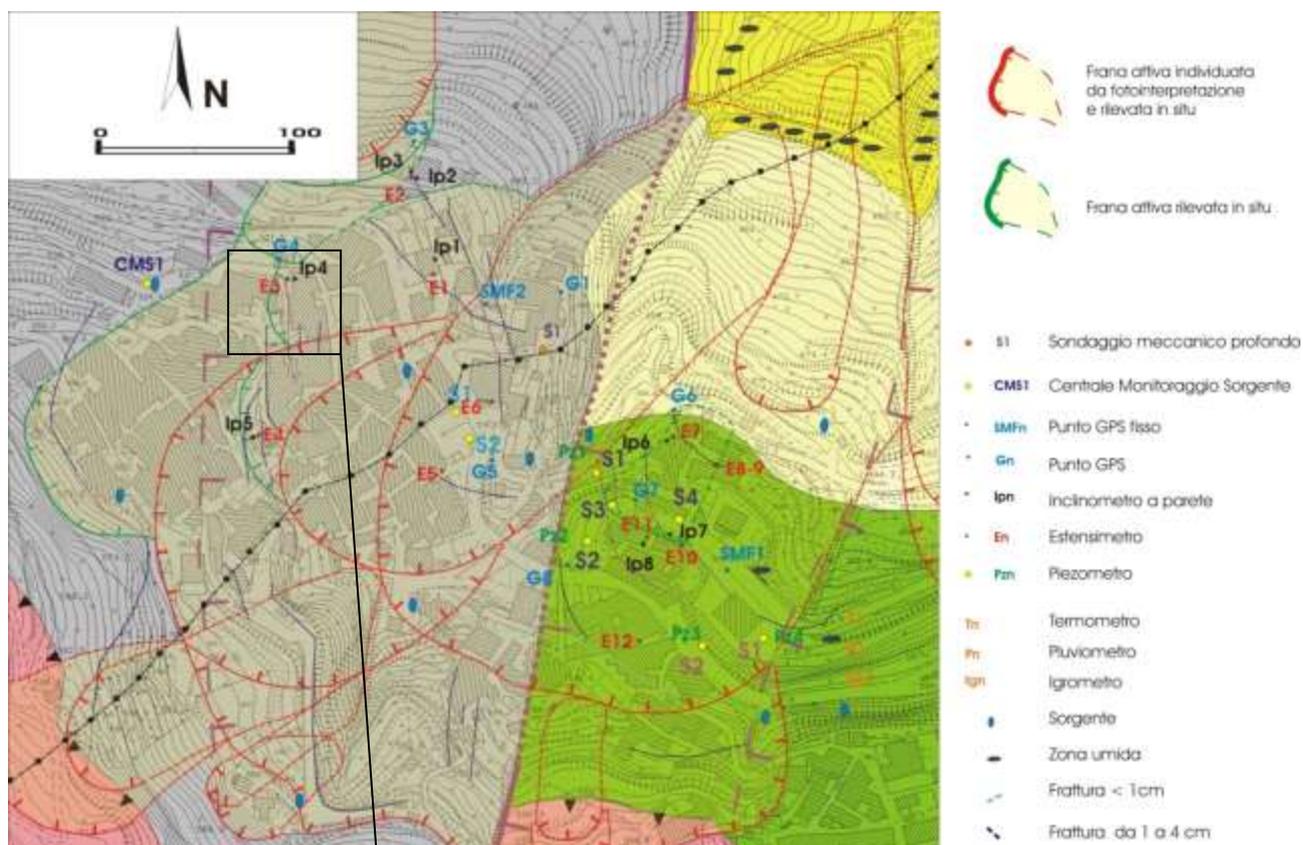
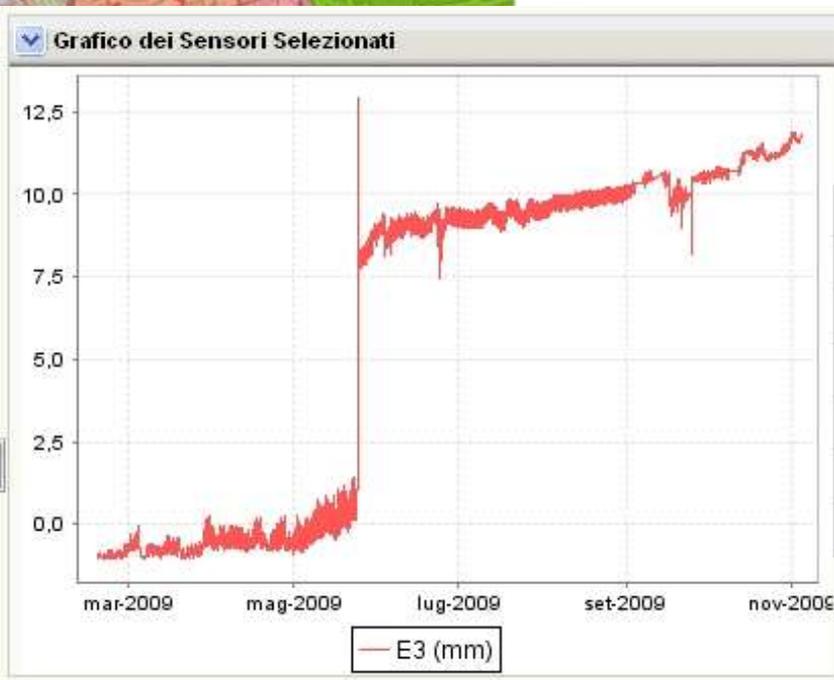
**Inclinometro da parete Ip4 (messa in funzione 1.3.2009).** Relativamente al periodo di riferimento, Ip4, ubicato in corrispondenza dell'edificio in muratura su cui è stato posizionato l'estensimetro E3 su una parete ad orientamento all'incirca E-W, ha evidenziato - tra maggio e novembre 2009 - una rotazione dell'edificio di circa 500 millesimi di grado (mezzo grado) indicativa di un notevole basculamento che, rimarcato dalla sensibile deformazione evidenziata dall'estensimetro E3, è in accordo con l'ubicazione dell'edificio nel contesto cinematico del dissesto su cui ricade l'abitato di San Marino di Finita, il quale ricade immediatamente a ridosso del fianco sinistro di un corpo frana attivo.

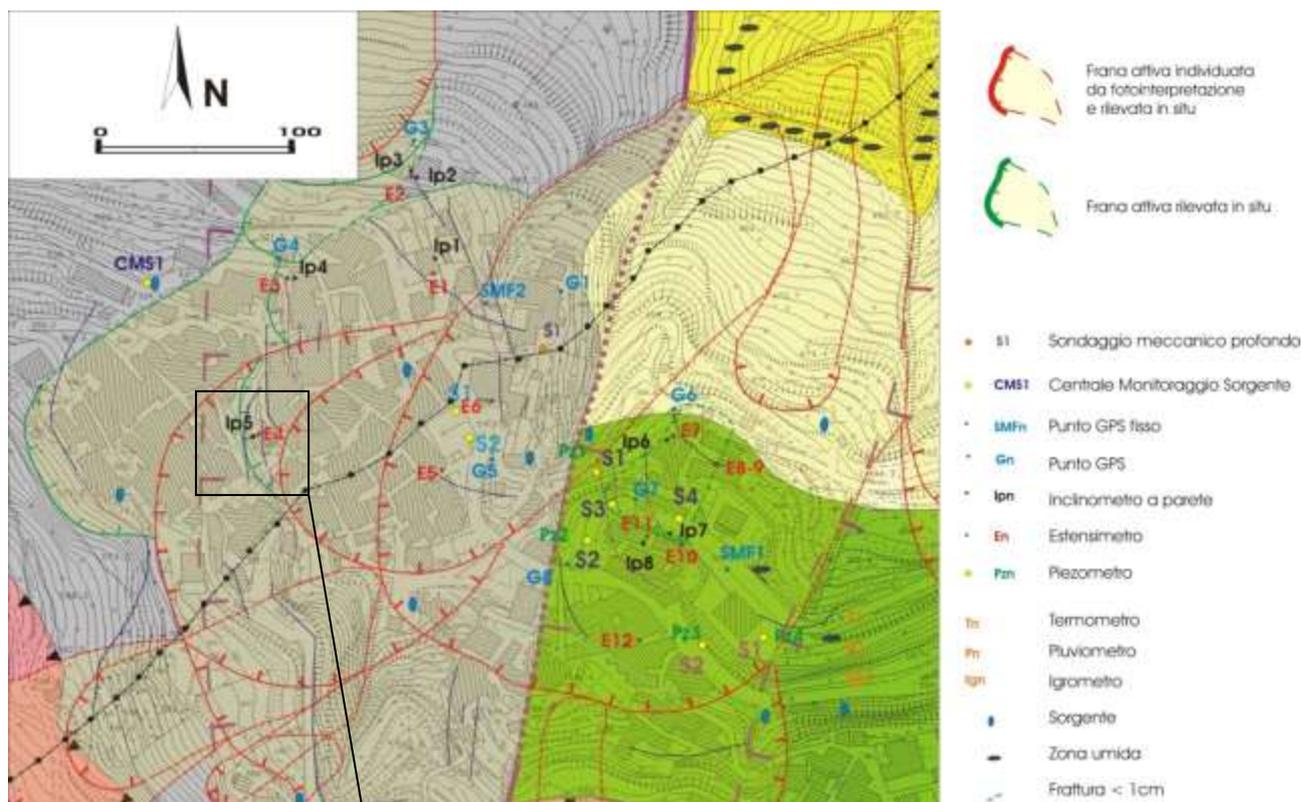
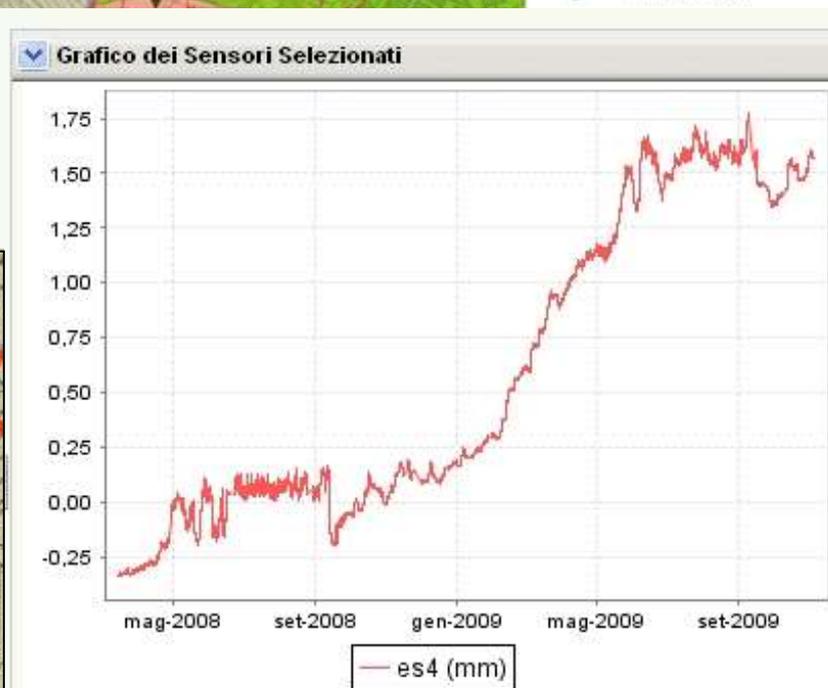
**Inclinometro da parete Ip5 (messa in funzione 1.3.2008).** Relativamente al periodo di riferimento, Ip5, ubicato in corrispondenza della parete dello stesso edificio su cui è stato posizionato l'estensimetro da parete E4, non ha evidenziato rotazioni significative. Ciò dimostra che, alla deformazione evidenziata dall'estensimetro non corrispondono basculamenti dell'edificio (come risulta dalle informazioni fornite dall'inclinometro Ip5) e lascia ipotizzare cinematismi di versante del tipo traslazionale, in accordo con la posizione dell'edificio che ricade in prossimità del settore di distacco di un corpo di frana. Il picco verso l'alto non è significativo essendo d'origine strumentale.

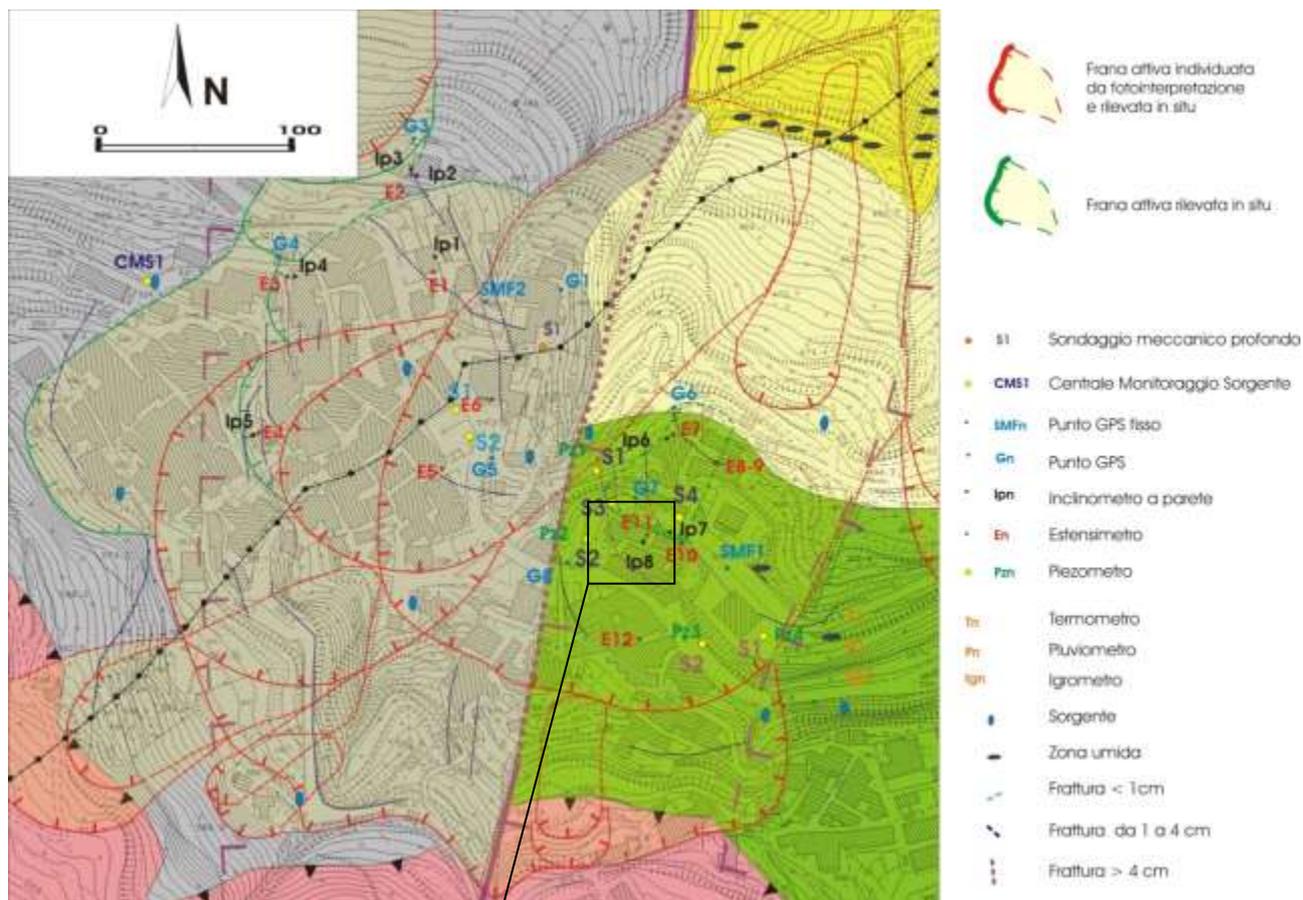
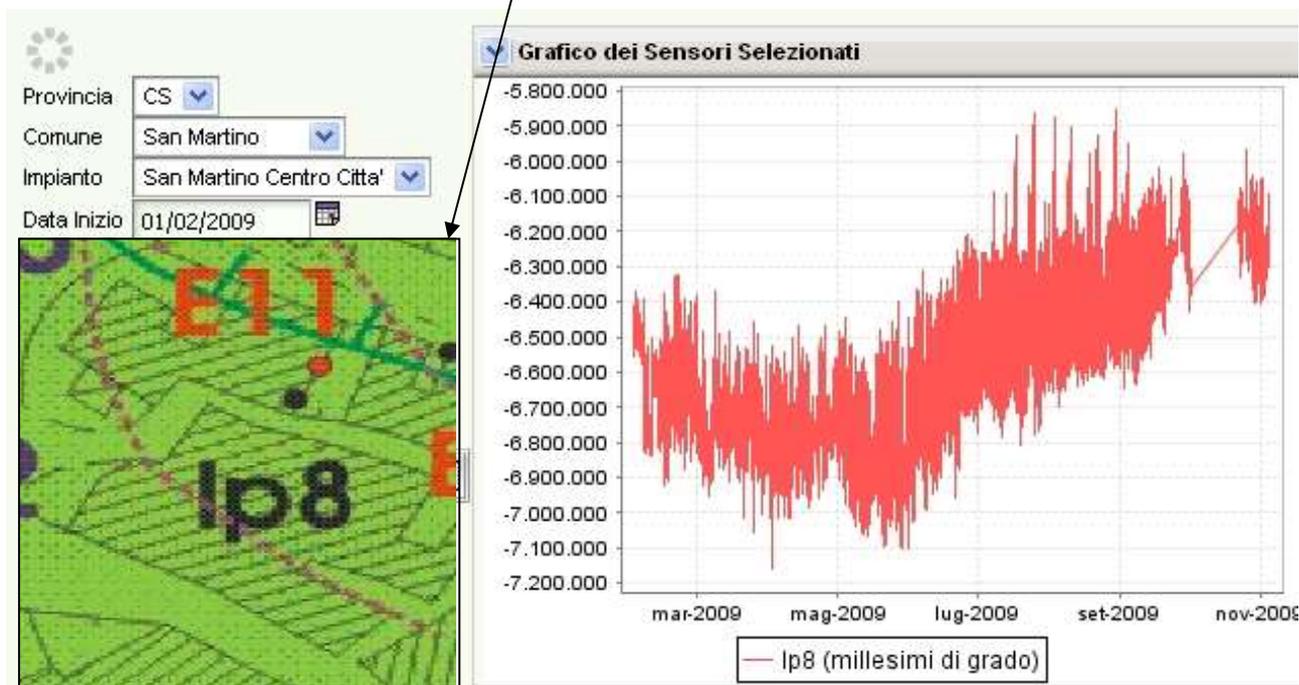
**Estensimetro da parete E11 (messa in funzione 1.3.2008).** Relativamente al periodo di riferimento, E11, ubicato in corrispondenza dell'edificio su cui è stato posizionato Ip8, non ha evidenziato deformazioni significative. I picchi verso l'alto e verso il basso non sono significativi essendo d'origine strumentale.

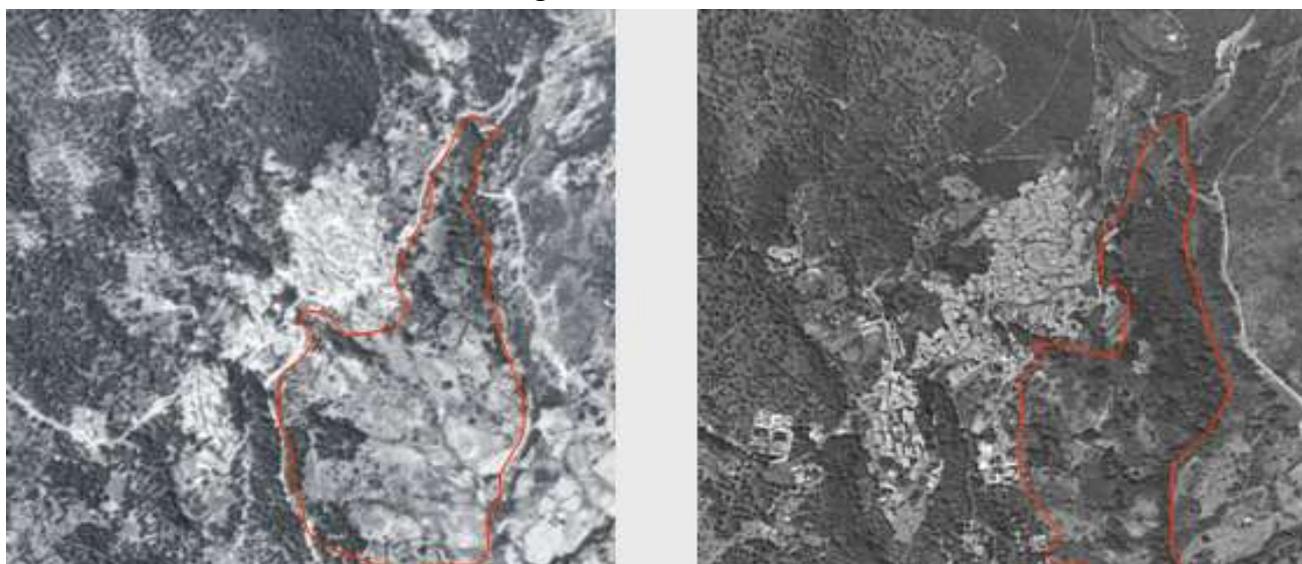
L'analisi aerofotogrammetrica multitemporale ha evidenziato come i dissesti che coinvolgono l'abitato di San Martino di Finita abbiano evidenziato, negli ultimi decenni, inequivocabili segni di accelerazione. L'incremento è ragionevolmente imputabile soprattutto allo stato di abbandono in cui versano le opere di regimazione idraulica e, più in generale, alla mancanza di interventi di manutenzione sul territorio. Questa situazione è evidente dal confronto tra le foto aeree del 1954 e quelle del 2003 (**figura 16**): mentre negli anni '50 i terreni sottostanti l'abitato risultavano coltivati, assicurando la manutenzione del territorio e, conseguentemente, la regimazione delle acque superficiali, come è evidente dall'immagine del 2003, allo stato attuale, si osserva invece il totale stato di abbandono in cui versano gli stessi terreni.

**Fig.16**– Confronto tra le foto aeree del 1954 (a sinistra) e del 2003 (a destra). Nell'area circoscritta in rosso nell'immagine di sinistra si possono notare i campi coltivati ai piedi del paese, assenti nell'immagine di destra .

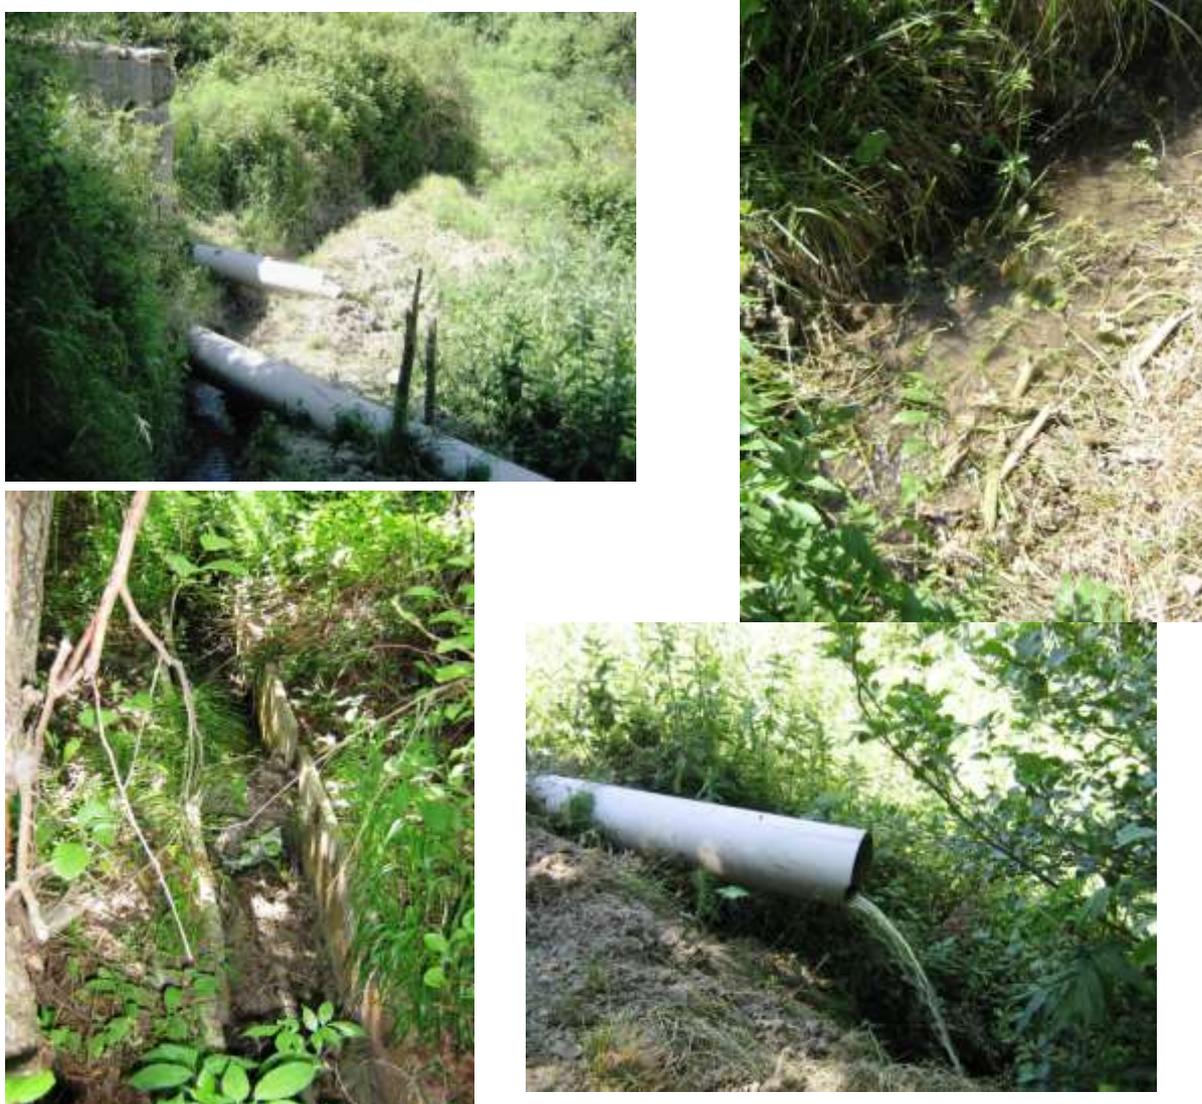
**Fig.17**– Precario stato manutentivo delle opere di drenaggio delle acque superficiali, che attraversano la porzione di piede della frana di San Martino di Finita

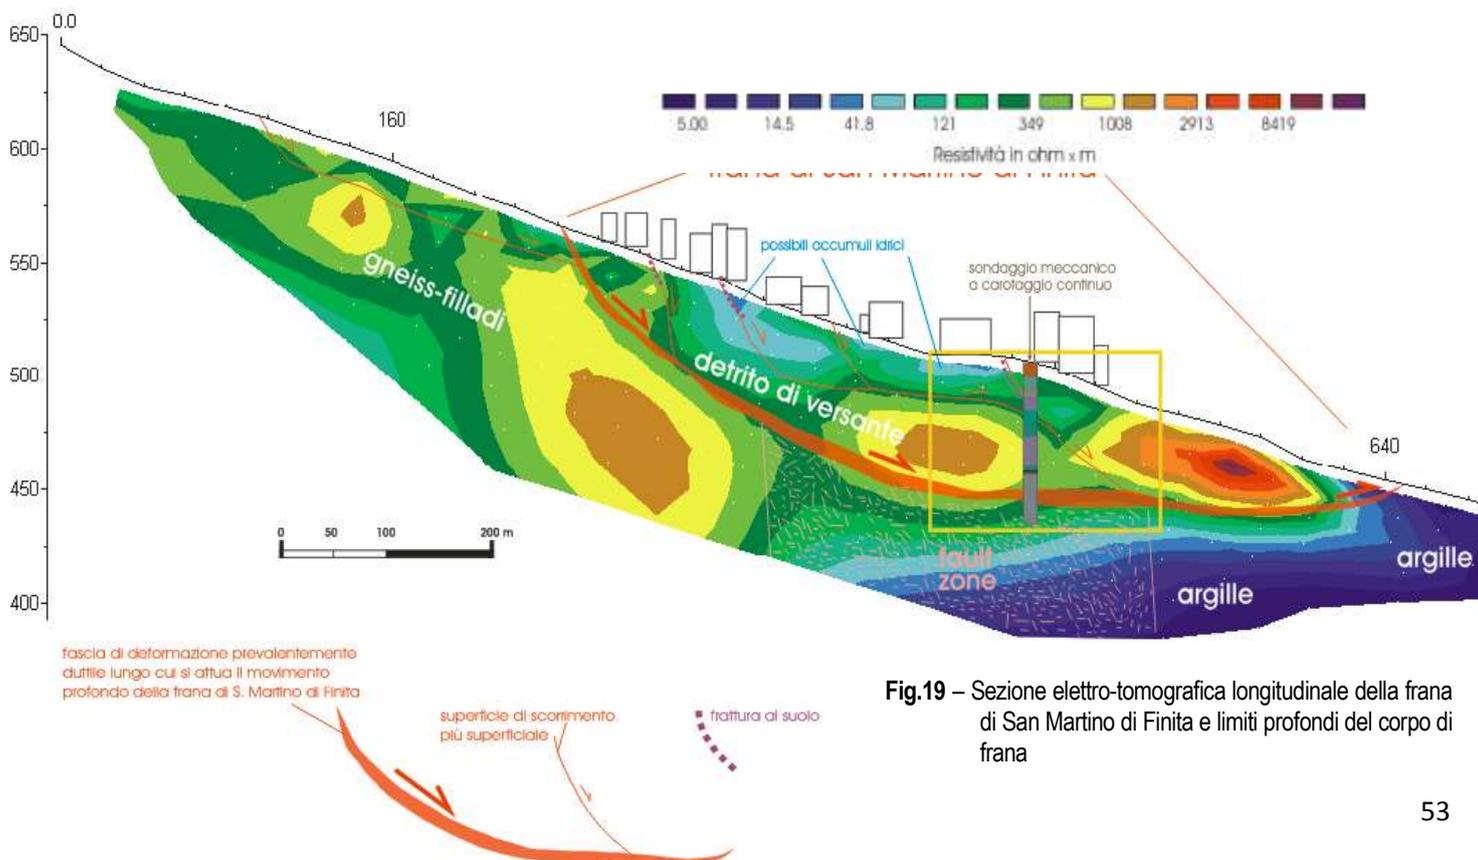
Fig.19 – Sezione elettrotomografica longitudinale della frana di San Martino di Finita e limiti profondi del corpo di frana
