## Progetto **A.M.A.Mi.R.**

“Azioni di **M**onitoraggio **A**vanzato per la **M**itigazione del **R**ischio Idrogeologico nel Comune di San Martino di Finita”

### **RELAZIONE SULL'ATTIVITÀ SVOLTA NEL PERIODO GENNAIO 2009 – DICEMBRE 2009 E CONSIDERAZIONI CONCLUSIVE**

Rende, 15 gennaio 2010

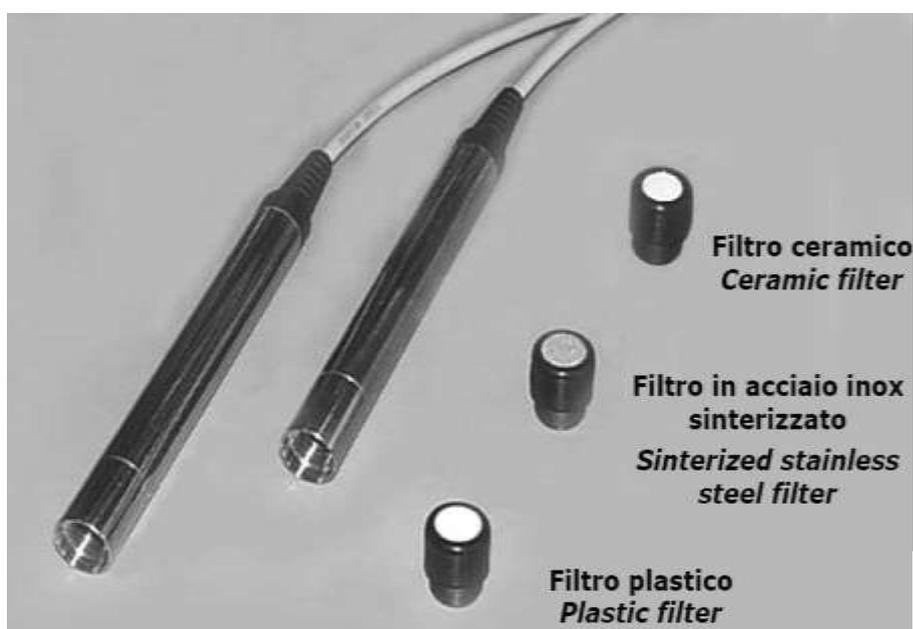
Fig. 10- Piezometro fisso (serie LV610, Sim Strumenti - codice rif. **Pz6**) della rete di monitoraggio AMAMiR

Nell'ambito delle attività svolte durante il periodo di lavoro gennaio - dicembre 2009, è stato sostituito il piezometro identificato con la sigla **Pz6** nella rete di monitoraggio AMAMiR, che era stato installato nella precedente fase di lavoro e che risultava danneggiato.

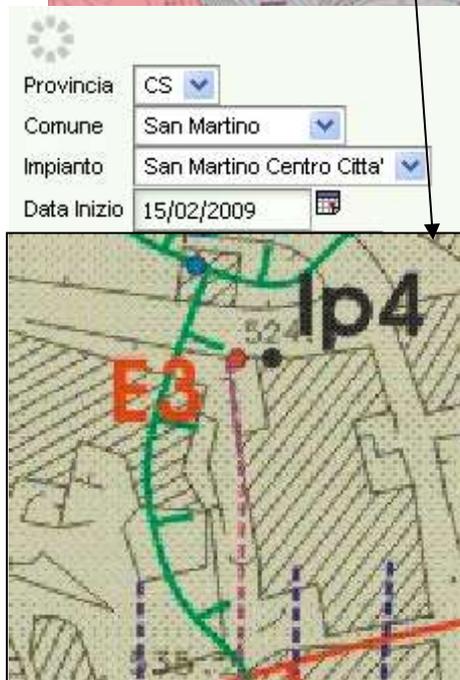
**Estensimetro da parete E3 (messa in funzione 15.2.2009).** Relativamente al periodo di riferimento, E3, ubicato in corrispondenza della parete orientata E-W di un edificio situato in corrispondenza di un edificio ricadente in prossimità dell'estremità settentrionale del dissesto entro cui ricade l'abitato di San Martino di Finita, ha evidenziato una deformazione che ammonta complessivamente a 3,5 millimetri circa (il vistoso sbalzo del giugno 2009 è stato dovuto ad un riposizionamento del sensore). La deformazione complessiva dalla messa in funzione del sensore, essendo risultata pari a 3,5 millimetri in 9 mesi, rappresenta la più significativa relativamente a tutti gli edifici monitorati a San Martino di Finita; pertanto l'edificio monitorato risulta esposto a rischi e necessita di particolare attenzione.

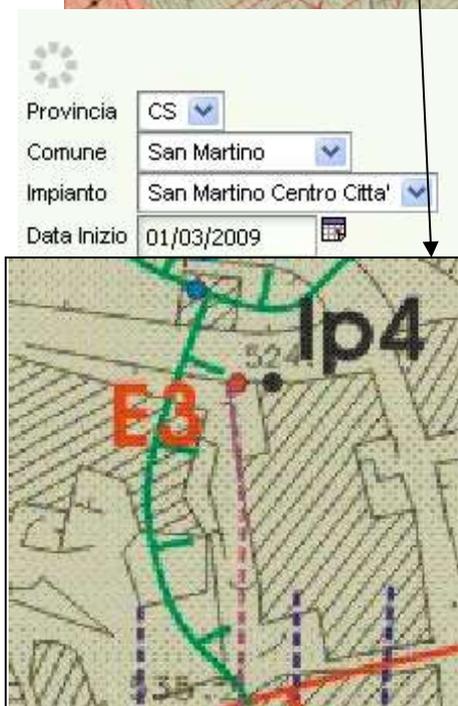
**Inclinometro da parete Ip4 (messa in funzione 1.3.2009).** Relativamente al periodo di riferimento, Ip4, ubicato in corrispondenza dell'edificio in muratura su cui è stato posizionato l'estensimetro E3 su una parete ad orientamento all'incirca E-W, ha evidenziato - tra maggio e novembre 2009 - una rotazione dell'edificio di circa 500 millesimi di grado (mezzo grado) indicativa di un notevole basculamento che, rimarcato dalla sensibile deformazione evidenziata dall'estensimetro E3, è in accordo con l'ubicazione dell'edificio nel contesto cinematico del dissesto su cui ricade l'abitato di San Marino di Finita, il quale ricade immediatamente a ridosso del fianco sinistro di un corpo frana attivo.

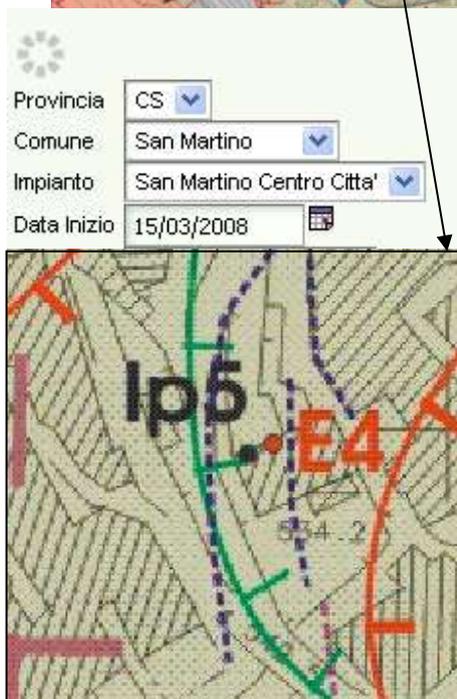
**Estensimetro da parete E4 (messa in funzione 15.3.2008).** Relativamente al periodo di riferimento, E4, ubicato in corrispondenza di una parete (ad orientamento NE-SW) di un edificio ricadente in prossimità del settore di distacco di una frana che caratterizza la porzione nord-occidentale del più ampio dissesto su cui sorge l'abitato di San Martino di Finita, ha fortemente risentito delle piogge che hanno caratterizzato l'inverno 2008-09, avendo evidenziato una deformazione circoscritta esclusivamente al periodo gennaio-maggio 2009, che ammonta complessivamente a 1,5 millimetri circa.

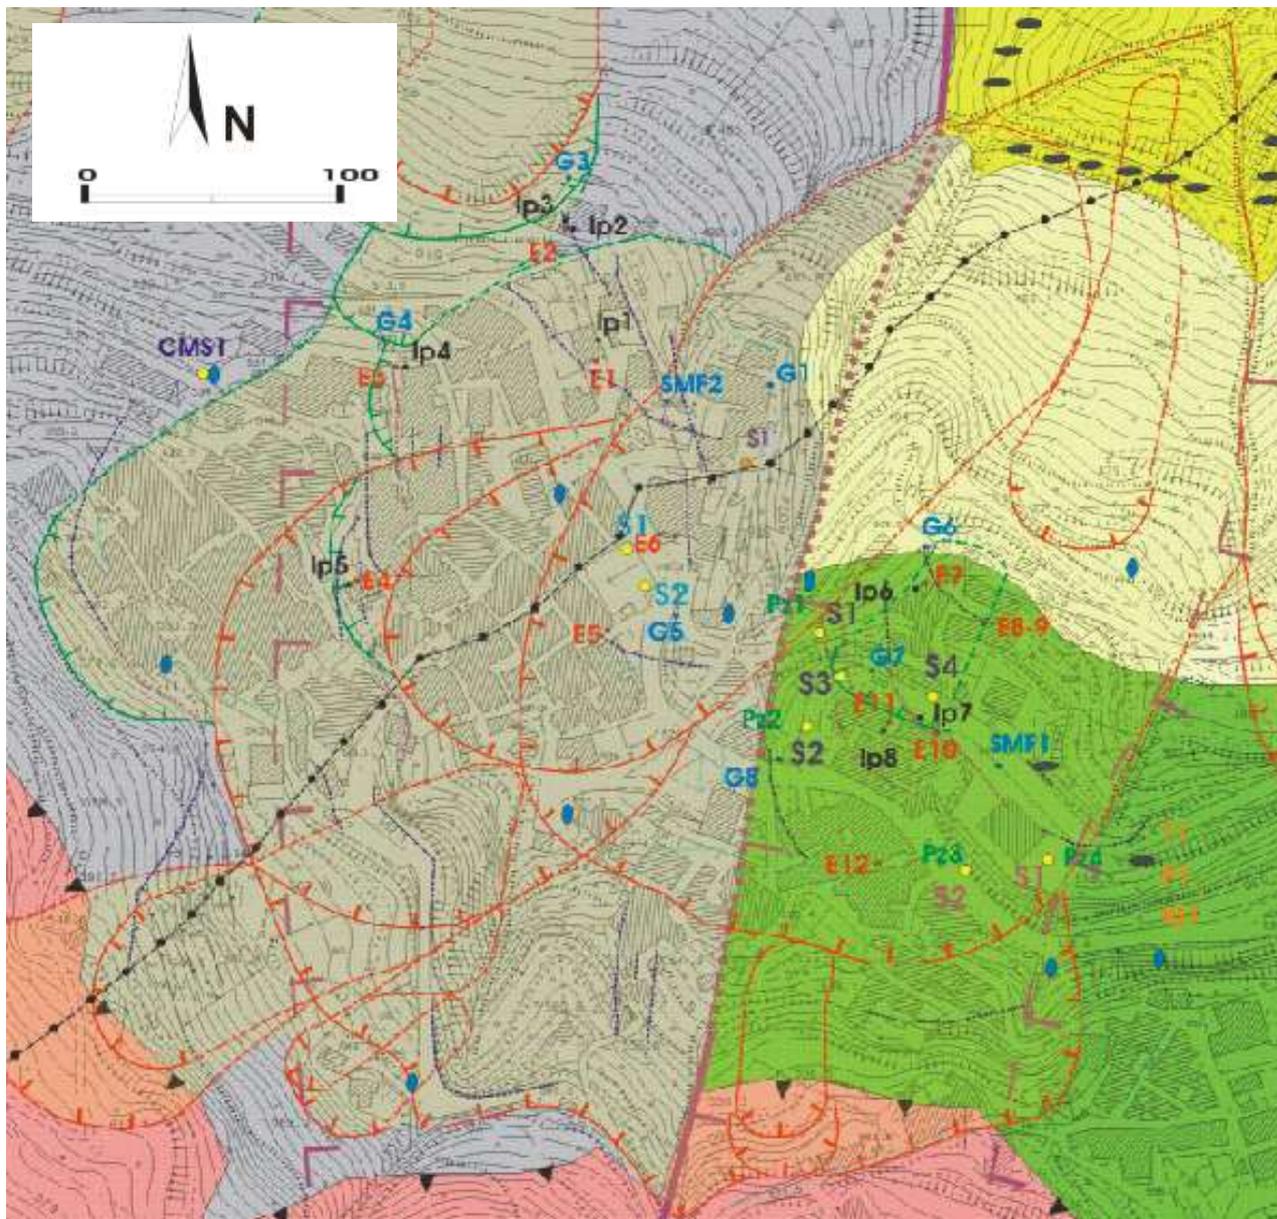
**Fig.18** – Caratteri geologico-strutturali e geomorfologici dell'area circostante l'abitato di San Martino di Finita e ubicazione dei sensori della rete AMAMiR e della sezione elettro-tomografica

Dalle informazioni di superficie (**figura 18**) si desume che gran parte dell'abitato di San Martino di Finita (i rioni "Rahjio", "Maglicat" e "Piazza") ricade su una frana di dimensioni considerevoli (lunghezza = 500 m circa, larghezza = 380 m circa).

Le masse instabili descritte, nel complesso evidenziano chiari indizi di attività. Le condizioni di stabilità risultano particolarmente critiche in corrispondenza del piede del fenomeno franoso principale, a ridosso del torrente Finita, dove copiosi quantitativi di acqua scaturiscono nel settore di contatto tra il detrito di versante coinvolto nei fenomeni gravitativi e le sottostanti argille: tali condizioni rappresentano un elemento fortemente destabilizzante nella porzione più vulnerabile del dissesto, il piede. I limiti superficiali dei dissesti descritti sono rimarcati altresì dalle fratture al suolo.

Oltre al suddetto fenomeno, il versante settentrionale che borda l'abitato di San Martino di Finita, è interessato da una frana minore, anch'essa attiva, che lambisce il rione Maglicat: essa presenta un contorno tipicamente sub-quadrato (140 x 140 m) ed è caratterizzata da movimenti superficiali - di tipo "scorrimento" - di materiale detritico e metamorfico degradato al di sopra substrato più integro. Il settore di distacco è reso evidente da deformazioni e fratture sugli edifici e sui muri di contenimento che costeggiano la strada provinciale.

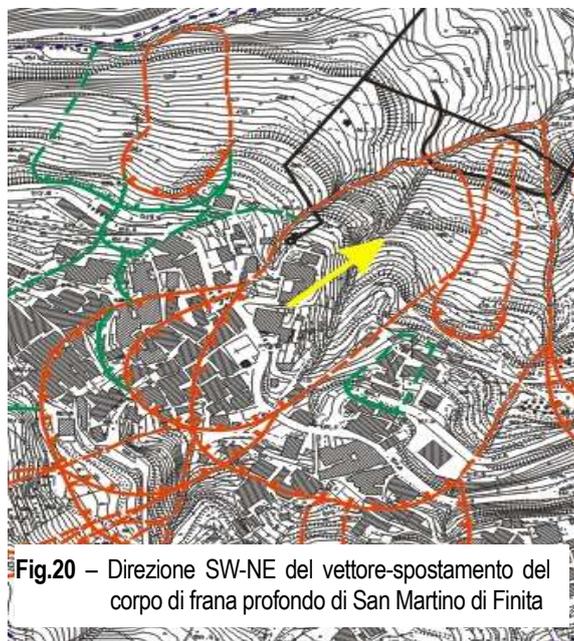
Fig.20 – Direzione SW-NE del vettore-spostamento del corpo di frana profondo di San Martino di Finita

Le misure inclinometriche manuali, eseguite tra il 12/06/2009 e il 10/11/2009 hanno evidenziato chiaramente un piano di scorrimento profondo (51 m dal p.c.) che corrisponde all'incirca alla superficie di contatto delle metamorfite con le sottostanti argille plioceniche. Durante il suddetto intervallo si è registrato un lento e costante movimento, lungo la suddetta superficie, che ha raggiunto uno spostamento complessivo di circa 15 mm. Altri due piani di scorrimento secondari sono stati riscontrati rispettivamente intorno ai 20 e ai 7 metri dal pc ed hanno evidenziato, nel complesso, spostamenti di entità inferiore rispetto al movimento profondo. Il movimento più profondo (20 m) corrisponde al piano di scorrimento superficiale che disloca il piede della frana di San Martino di Finita. E' stato possibile ravvisare l'entità complessiva dello spostamento orizzontale che, a livello della superficie di campagna, ha raggiunto l'entità di 25 mm. Le misure inclinometriche, hanno permesso di valutare (relativamente al suddetto periodo) la velocità di traslazione orizzontale a livello del piano di campagna, valutata in circa 1.1 mm/settimana, nonché la direzione del vettore-spostamento del dissesto, orientato NE-SW (figura 20).

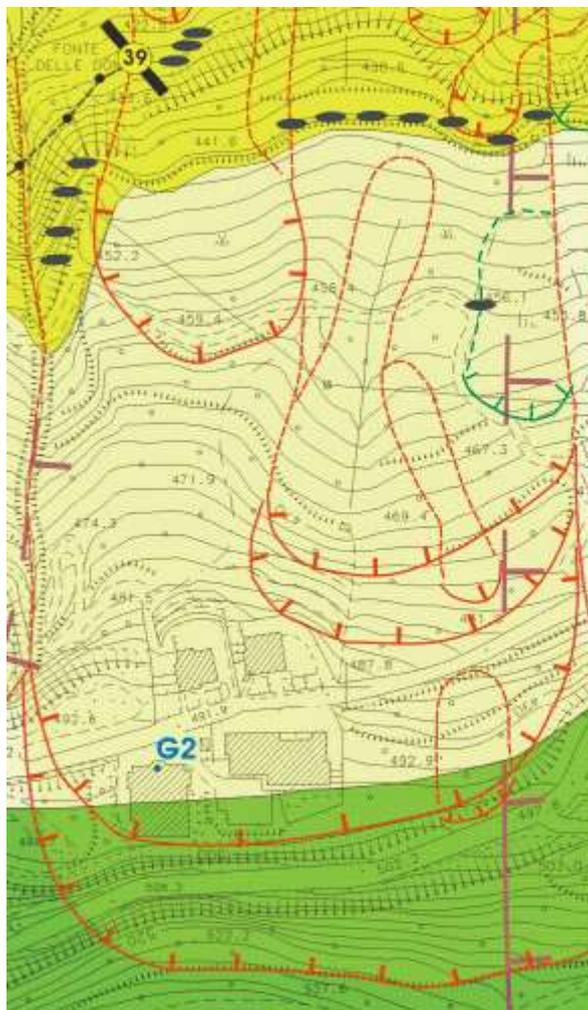
La porzione più orientale dell'abitato di San Martino di Finita è interessato da un altro importante fenomeno gravitativo (lunghezza = 350 m, larghezza 160 m) - dalla forma tipicamente subrettangolare - che coinvolge edifici di recente costruzione realizzati nell'area compresa tra il rione Baracche e la loc. Fonte delle Donne (**figura 21**).

La scarpata principale del dissesto si sviluppa a quote intorno a 525 m s.l.m.; poco più a valle, immediatamente al di sotto della strada provinciale, è riconoscibile la scarpata secondaria. Infine ancora più a valle, al corpo di frana principale si sovrappongono due fenomeni secondari più superficiali dalla forma tipicamente allungata (240 x 70 m, 160 x 50 m): questi si sviluppano dalla porzione mediana fino all'area di piede del fenomeno principale e risultano particolarmente attivi.

**Fig.21** - Frana interessa - nel settore di distacco - edifici di recente costruzione realizzati nell'area compresa tra il rione Baracche e la loc. Fonte delle Donne del comune di San Martino di Finita

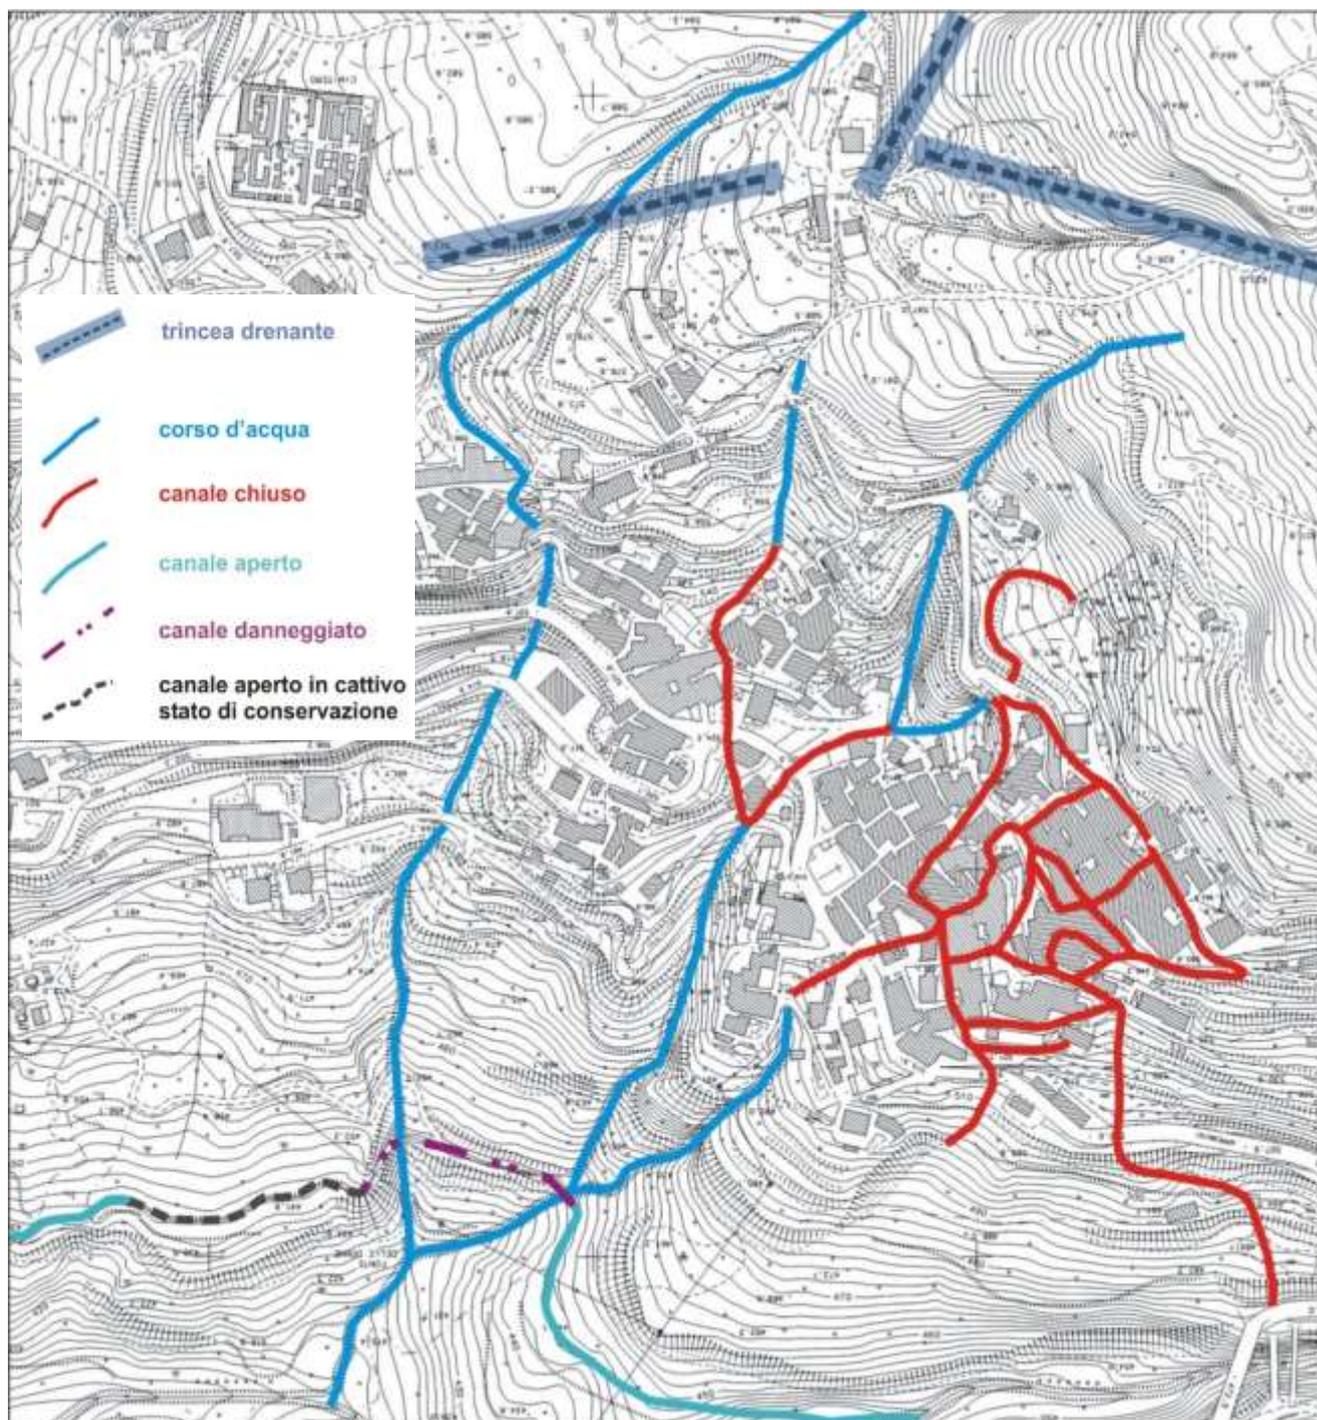
- nell'ambito dei finanziamenti erogati dal Ministero dell'Ambiente al Comune di San Martino di Finita, è stato consigliato l'amministrazione comunale di ripristinare le opere di canalizzazione pre-esistenti - in pessimo stato di manutenzione - ricadenti nel centro abitato e all'interno del corpo di frana, e di realizzare nuove ed adeguate opere di regimazione idraulica che intercettino ed allontanino le acque di ruscellamento a monte del corpo di frana. Oltre al ripristino e/o al rifacimento della rete di smaltimento delle acque che attraversa l'abitato, è stato consigliato di ricostruire ed ampliare la trincea drenante presente a monte della frana (e dell'abitato) realizzato negli anni 50 e quasi completamente inefficiente<sup>2</sup> (**figura 23**).

**Fig.23**– Centro abitato di San Martino di finita: la rete di drenaggio delle acque di ruscellamento superficiale (elaborato cartografico fornito dall'amministrazione comunale)

- Al fine di un intervento di mitigazione ancor più incisivo, sarebbe opportuno realizzare in futuro - attraverso ulteriori finanziamenti - una serie di opere di drenaggio in falda nel versante (ad esempio batterie di dreni sub-orizzontali e/o gallerie drenanti) modulando opportunamente gli emungimenti al fine di evitare possibili cedimenti e verificando in tempo reale gli effetti di tali emungimenti sulle deformazioni superficiali, sulle oscillazioni della falda idrica e sulla portata della sorgente, mediante i sensori della rete AMAMiR.

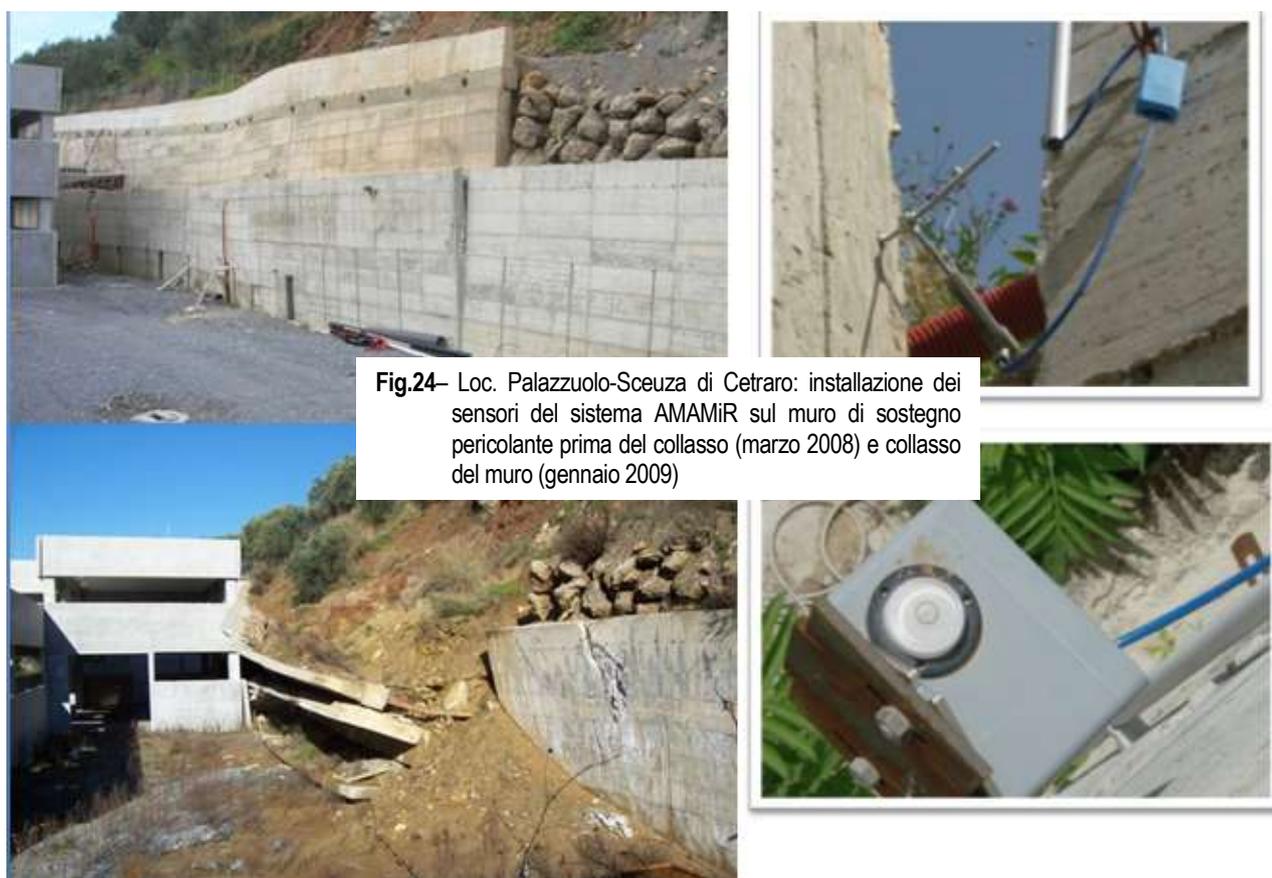
- a Cetraro ha consentito di prevedere l'imminente collasso di un muro di sostegno di considerevoli dimensioni (**figura 24**) del quale è stato informato il sindaco dott. Giuseppe Aieta che ha prontamente proceduto alla chiusura della sottostante strada comunale, evitando possibili effetti catastrofici dal momento che il muro è collassato due giorni dopo la segnalazione (**figura 25**).

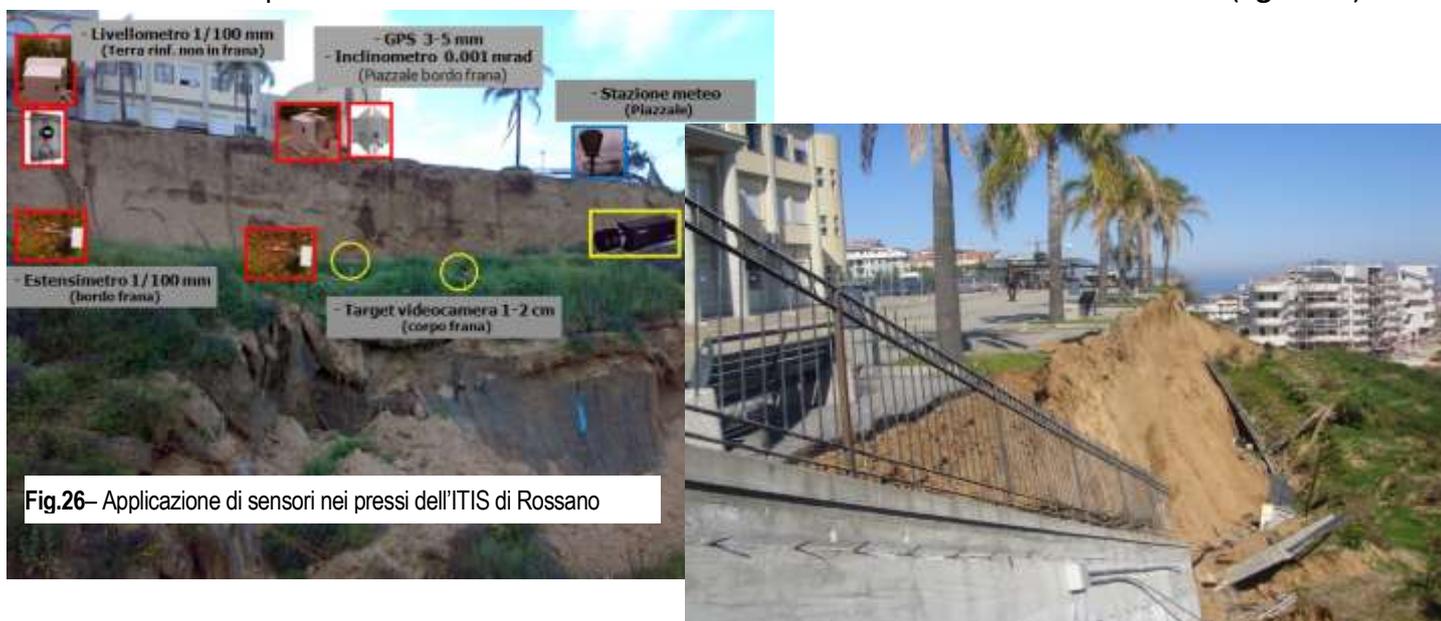
- A Rossano Calabro il sistema AMAMiR ha consentito la riapertura di un importante plesso scolastico (ITIS, 1500 studenti), sgomberato a causa del cedimento di un'opera in terra armata le cui precarie condizioni di stabilità minacciavano seriamente due edifici scolastici (**figura 26**).

Fig.26- Applicazione di sensori nei pressi dell'ITIS di Rossano

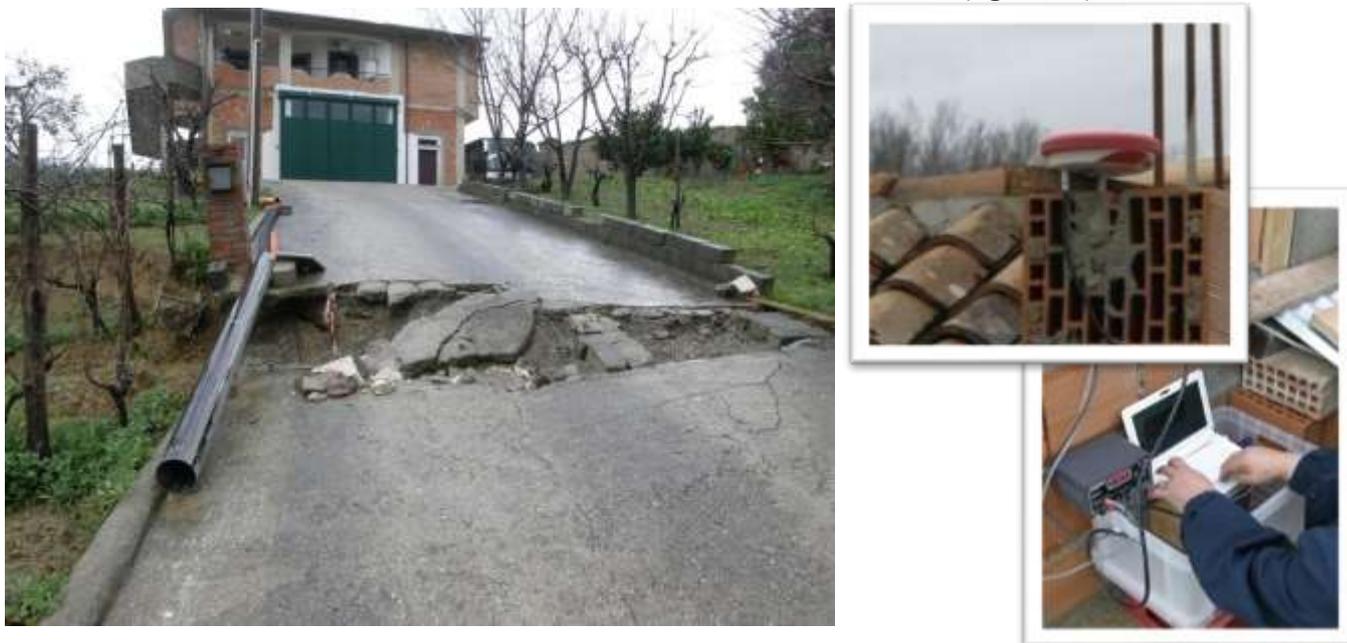
- A Roggiano Gravina il sistema AMAMiR ha permesso il rientro in abitazioni sgomberate a causa di una frana, avendo consentito di accertare l'esaurirsi del dissesto (**figura 27**).

Fig.27- Applicazione di un sensore GPS sulla frana di loc. Farneto di Roggiano Gravina che minaccia alcune abitazioni

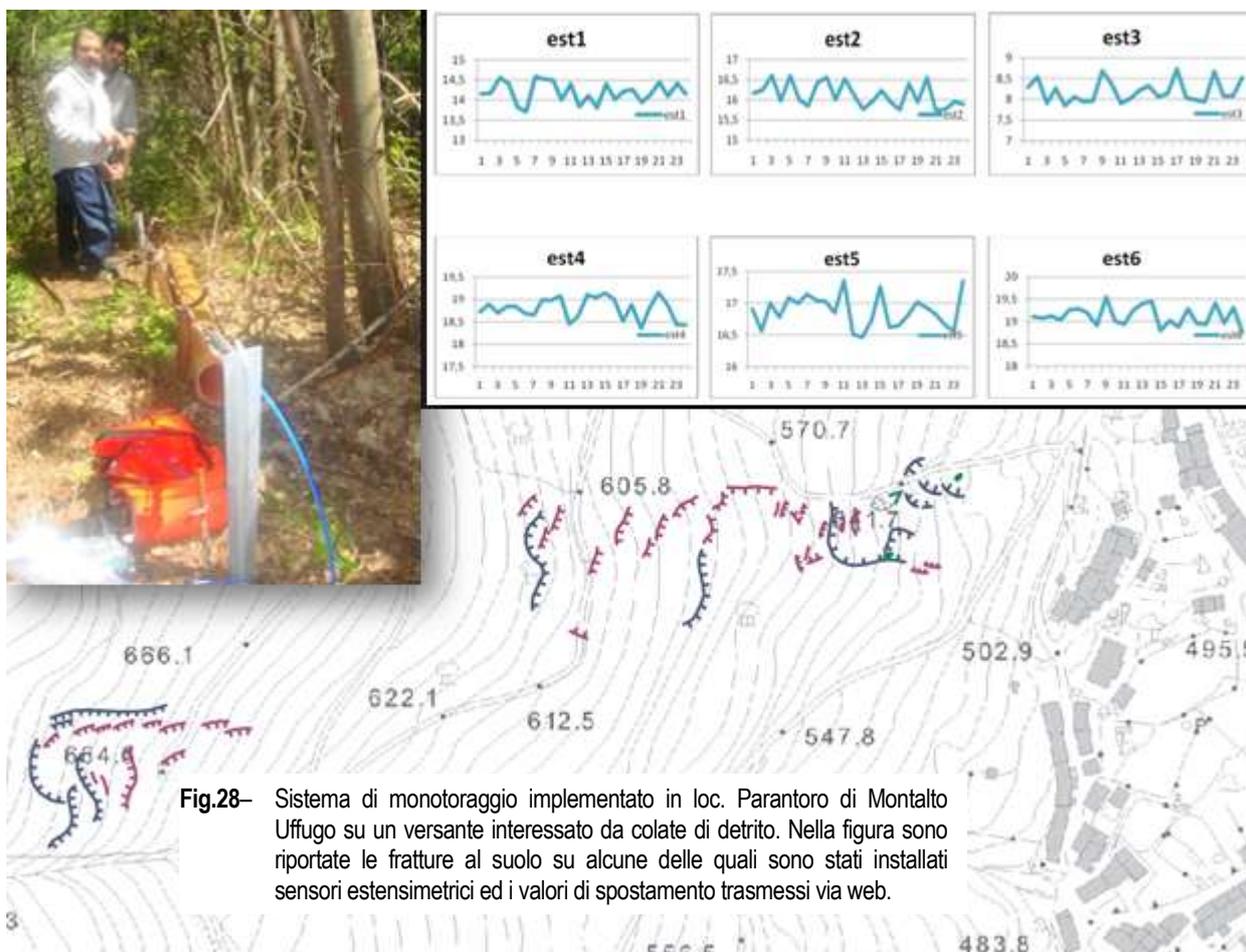
- A Parantoro di Montalto Uffugo è stato allestito una rete di monitoraggio locale - costituita da n°6 estensimetri a filo disposti lungo le principali fratture al suolo riscontrate - che consente di monitorare fenomeni franosi particolarmente a rischio (colate di detrito) che incombono su un nucleo abitativo popolato da oltre 400 persone (**figura 28**).

**Fig.28-** Sistema di monitoraggio implementato in loc. Parantoro di Montalto Uffugo su un versante interessato da colate di detrito. Nella figura sono riportate le fratture al suolo su alcune delle quali sono stati installati sensori estensimetrici ed i valori di spostamento trasmessi via web.

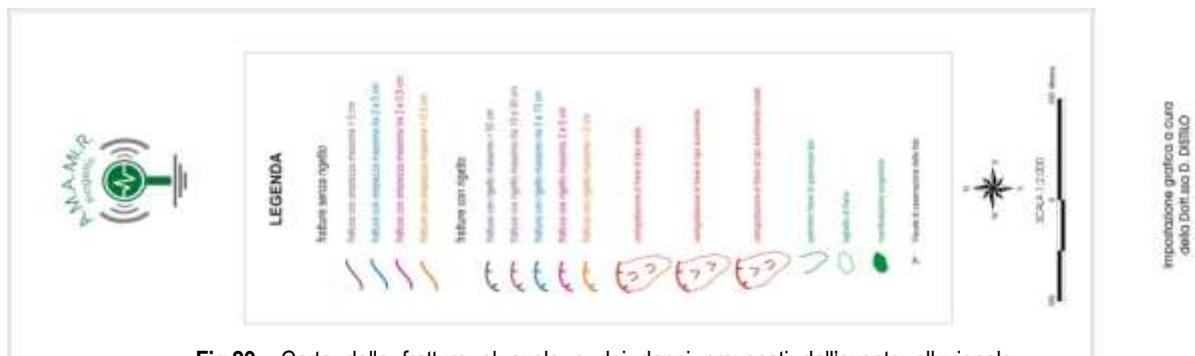
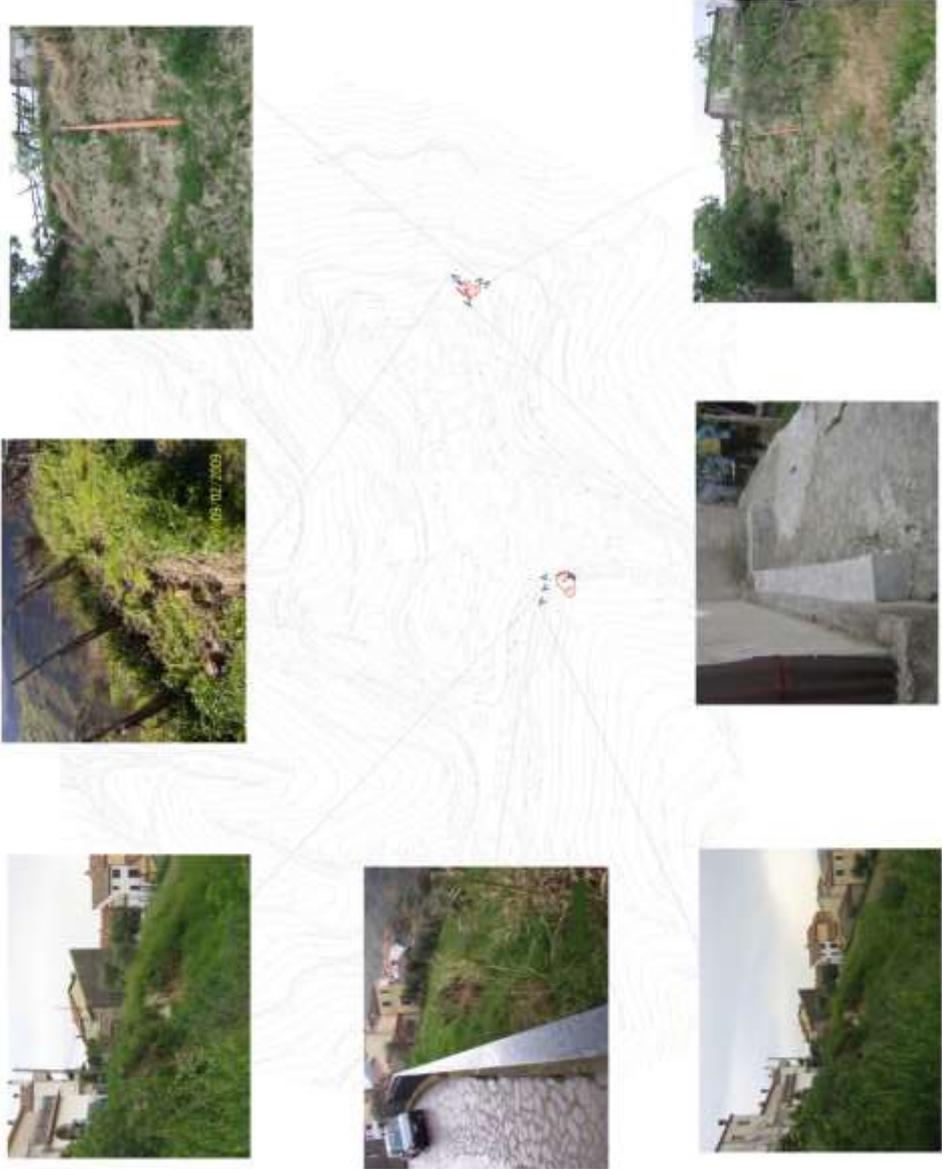
presenti nelle aree maggiormente colpite; si è giunti così all'elaborazione di una serie di "Carte delle fratture al suolo" in scala 1:2.000, sulle quali le fratture sono state classificate in base all'entità del rigetto. In **figura 29** è riportato uno degli elaborati cartografici prodotti.

**Fig.29**– Carta delle fratture al suolo e dei danni provocati dall'evento alluvionale dell'inverno 2008-2009 nel territorio comunale di Cervicati

**Comune di Cervicati: Centro Abitato**  
**Carta delle fratture al suolo rilevate in data 27 aprile 2009**  
 Autori: TANSI C., GABRIELE S., DISTILO D., D'ALESSANDRO R., RUSSO C.
